COMUNE DI
SAN SEVERO

Piano di Eliminazione delle Barriere Architettoniche (PEBA)

SCHEDE SPAZI PUBBLICI

ALLEGATO 2

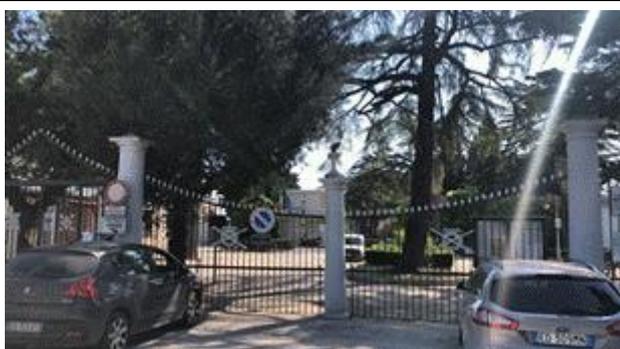
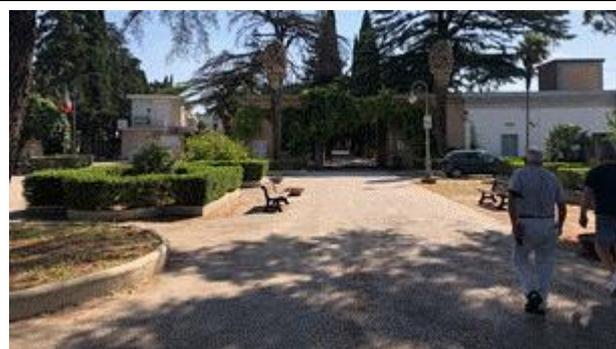
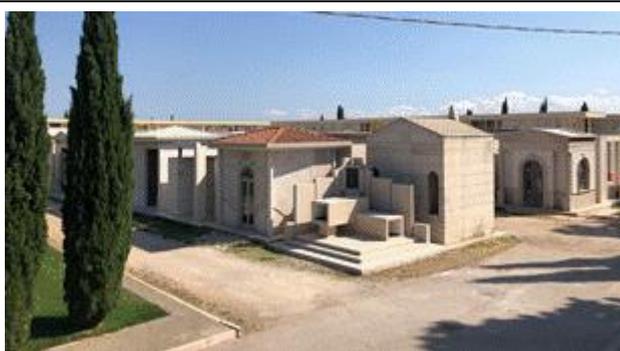
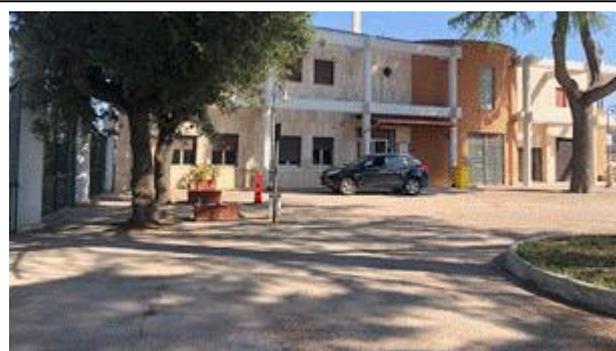
Rilievo fotografico (*estratto*)

1.5	Le intersezioni tra percorso pedonale e zona carrabile sono opportunamente segnalate anche ai non vedenti?			
2	Dislivelli	Sì	No	Note
2.1	È necessario prevedere l'inserimento di una rampa per il superamento dei gradini ortogonali al percorso pedonale?	X		Obitorio e bagni pubblici

4.2	La segnaletica verticale/orizzontale esistente rispetta la normativa?		X	La segnaletica orizzontale non rispetta la normativa
4.3	È presente almeno la segnaletica orizzontale ad indicazione del percorso protetto?

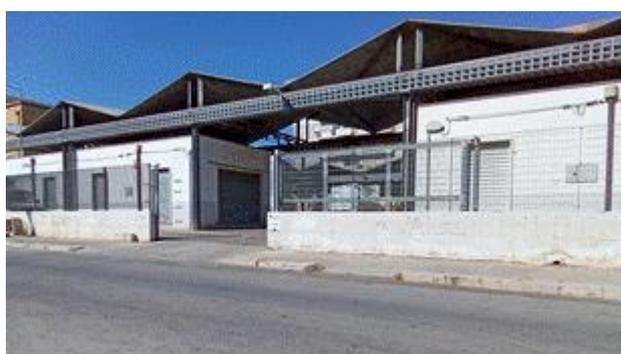
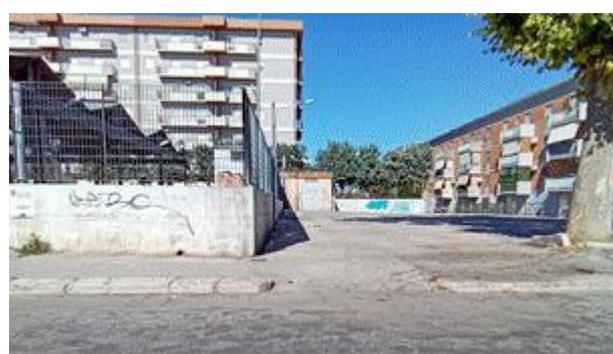
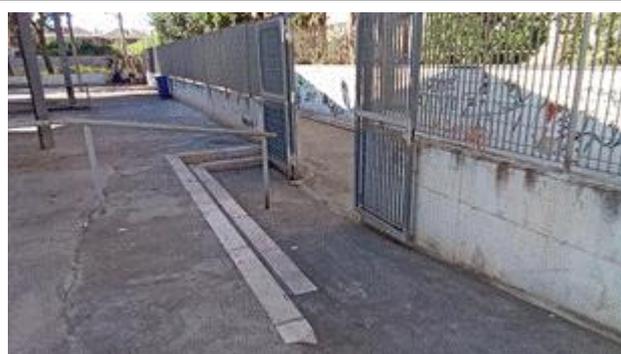
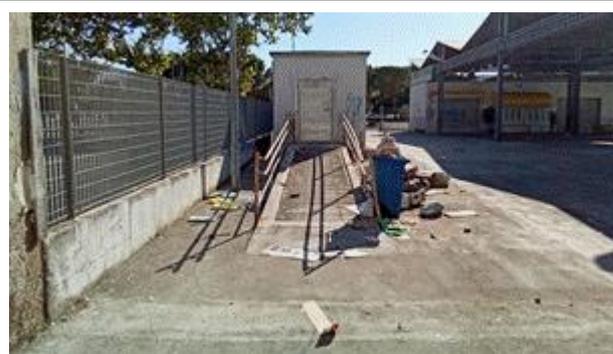
Rilievo fotografico (estratto)

1	Pavimentazione	Sì	No	Note
1.1	Il percorso pedonale è largo meno di 90 cm o presenta strozzature?		X	
1.2	La pendenza trasversale è superiore all'1%?	X		Su Via A. De Gasperi

1.3	La superficie del percorso risulta sdruciolevole? La finitura del percorso risulta degradata e/o sconnessa?	X		Via A. De Gasperi e percorso di avvicinamento al mercato

2.3	È necessario provvedere alla sostituzione delle eventuali rampe esistenti?	X		Adeguamento della rampa di ingresso e rampe da rivedere su Via A. De Gasperi

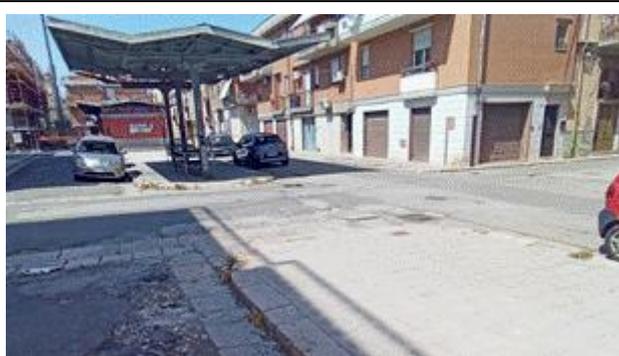
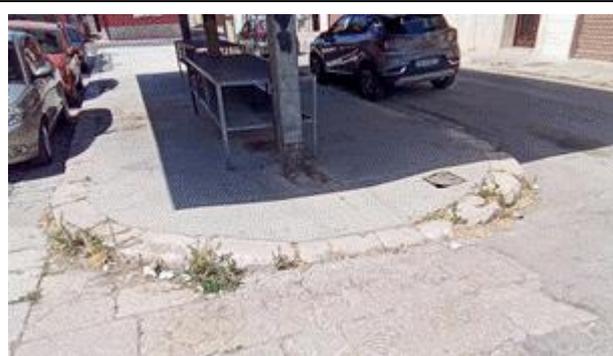
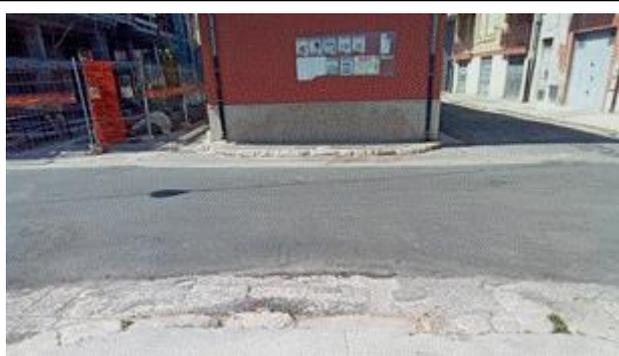
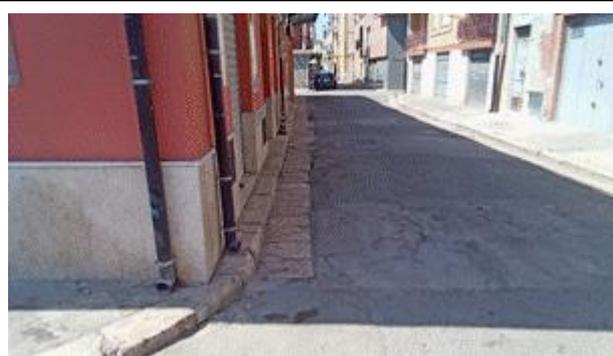
Rilievo fotografico (estratto)

1	Pavimentazione	Sì	No	Note
1.1	Il percorso pedonale è largo meno di 90 cm o presenta strozzature?	X		In particolare ai lati dei negozi dove le dimensioni della carreggiata consentono la realizzazione di marciapiedi

1.4	Ci sono elementi nel percorso che sporgono o si incavano dalla quota della pavimentazione?	X		Alcuni tombini
1.5	Le intersezioni tra percorso pedonale e zona carrabile sono opportunamente segnalate anche ai non vedenti?			
2	Dislivelli	Sì	No	Note

2.1	È necessario prevedere l'inserimento di una rampa per il superamento dei gradini ortogonali al percorso pedonale?	X		In corrispondenza dei negozi
2.2	Le eventuali variazioni di livello dei percorsi tramite rampa sono evidenziate con variazioni cromatiche?		X

2.3	È necessario provvedere alla sostituzione delle eventuali rampe esistenti?	X		In particolare per l'accesso all'area coperta
2.4	Si rileva la necessità di superare un dislivello creato da una serie di gradini tramite dispositivi meccanici?		X	
3	Ostacoli	Sì	No	Note

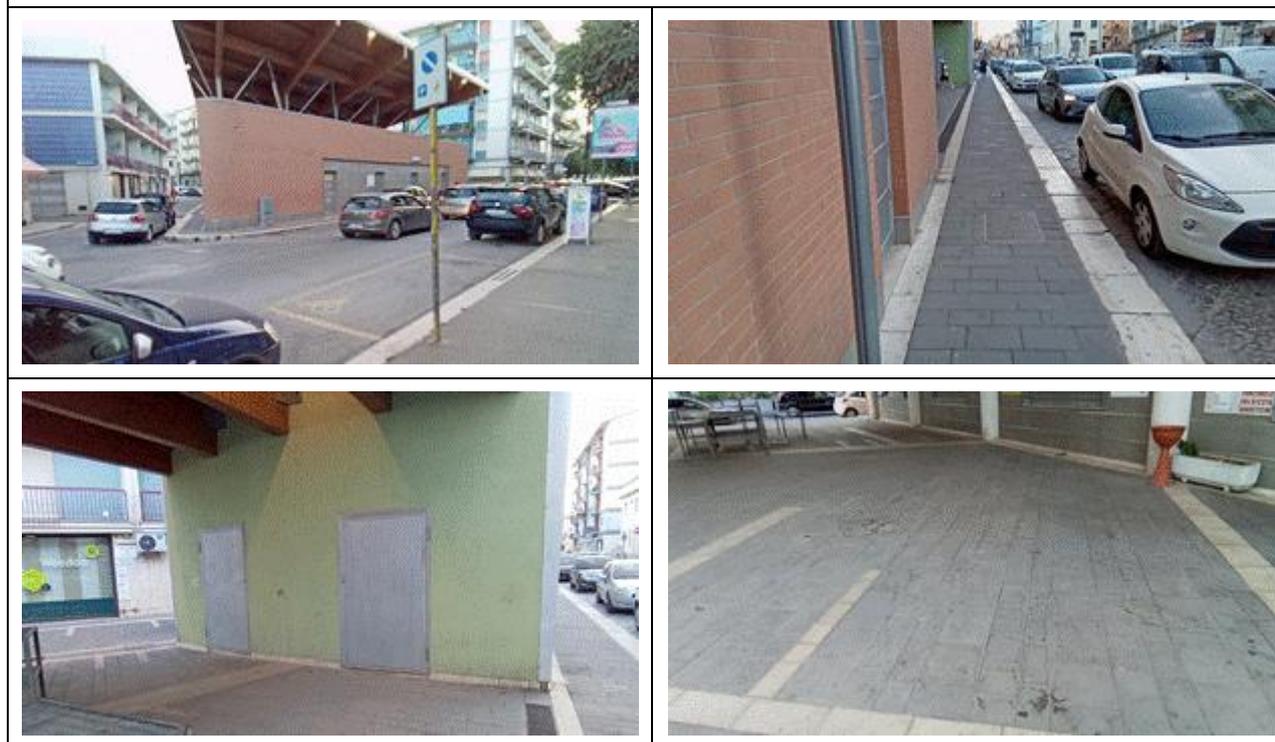
Rilievo fotografico (estratto)

1	Pavimentazione	Sì	No	Note
1.1	Il percorso pedonale è largo meno di 90 cm o presenta strozzature?	X		In particolare in corrispondenza degli angoli tra Via Don Minzoni e le Vie Zonnotti e Mercurio

2.1	È necessario prevedere l'inserimento di una rampa per il superamento dei gradini ortogonali al percorso pedonale?	X		In particolare su Via Don Minzoni e Via Zannotti

3.2	Ci sono elementi di arredo posti ad altezza da terra inferiore a 2,10 m?		X	
4	Parcheggi	Sì	No	Note
4.1	I parcheggi riservati alle persone con ridotte o impedite capacità motorie sono inferiori ad uno ogni 50?		X	Anche se posto sul lato opposto al mercato. Occorre quindi meglio collegarlo tramite rampe e percorso. Nuovo parcheggio su Via Zannotti

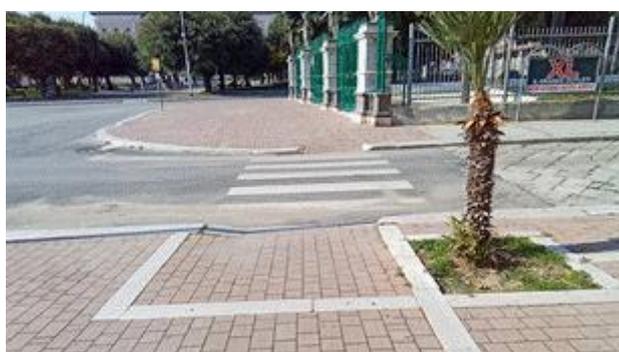
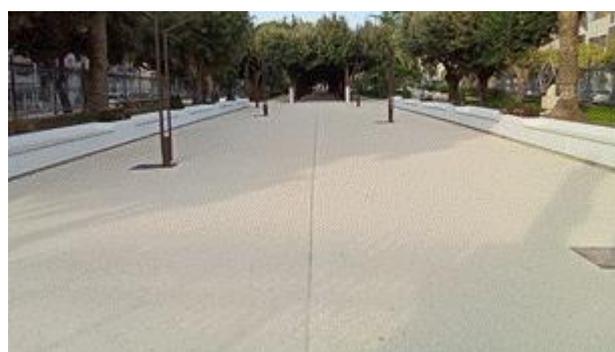
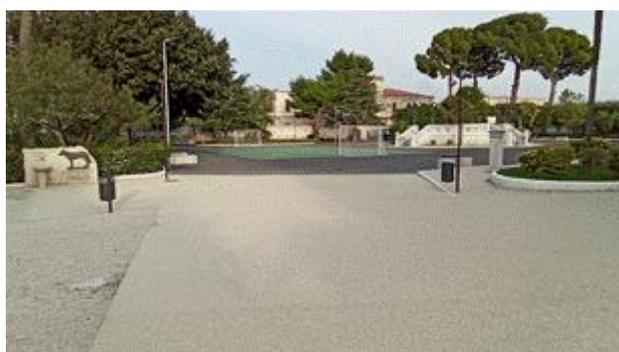
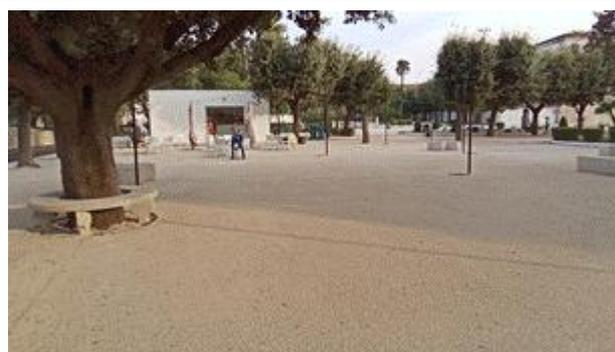
Rilievo fotografico (*estratto*)

1	Pavimentazione	Sì	No	Note
1.1	Il percorso pedonale è largo meno di 90 cm o presenta strozzature?		X	
1.2	La pendenza trasversale è superiore all'1%?		X

1.3	La superficie del percorso risulta sdruciolevole? La finitura del percorso risulta degradata e/o sconnessa?		X	
1.4	Ci sono elementi nel percorso che sporgono o si incavano dalla quota della pavimentazione?		X

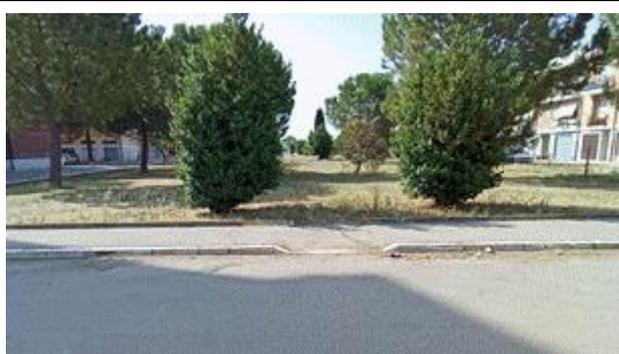
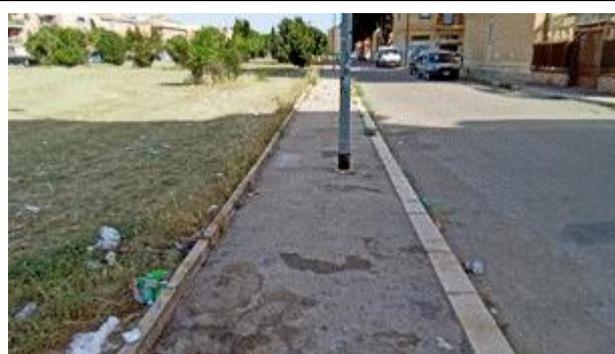
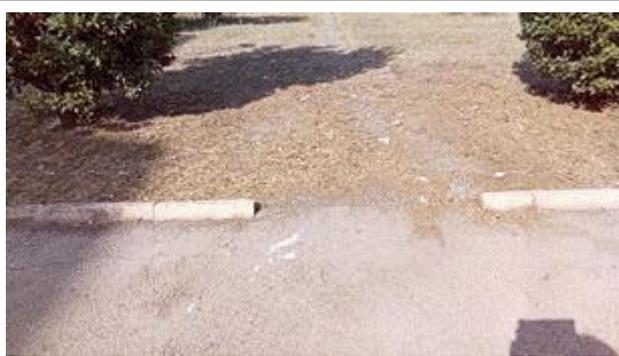
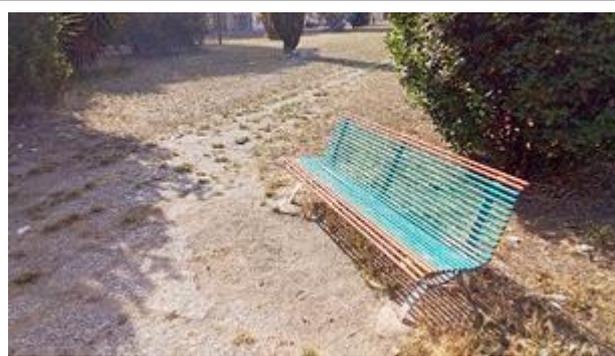
Rilievo fotografico (*estratto*)

1.3	La superficie del percorso risulta sdruciolevole? La finitura del percorso risulta degradata e/o sconnessa?	X		In alcuni tratti del marciapiede che circonda l'area e soprattutto nei percorsi interni

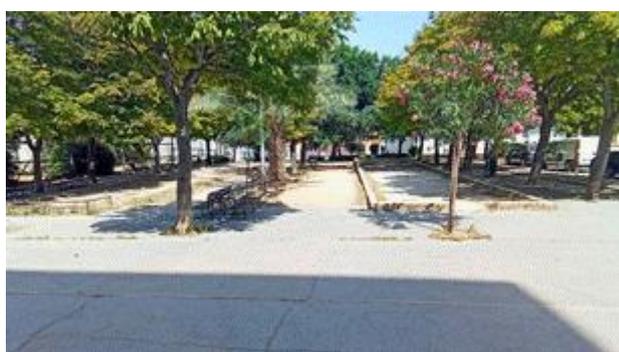
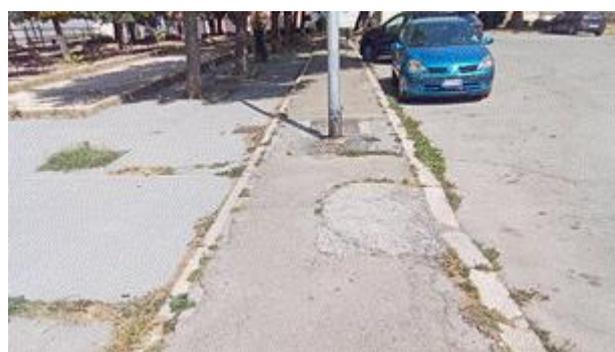
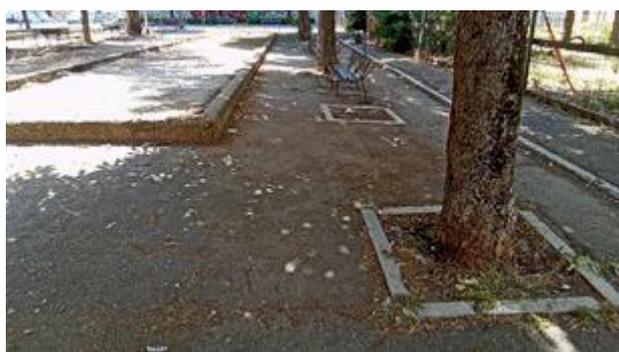
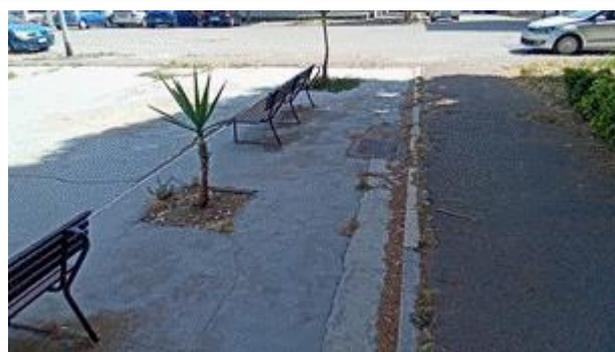
Rilievo fotografico (*estratto*)

1	Pavimentazione	Sì	No	Note
1.1	Il percorso pedonale è largo meno di 90 cm o presenta strozzature?	X		In alcuni tratti dei percorsi interni
1.2	La pendenza trasversale è superiore all'1%?	X

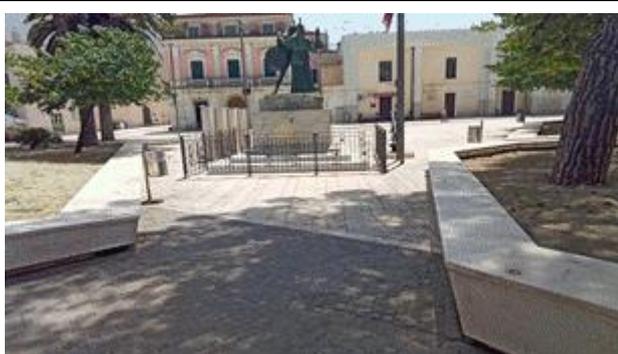
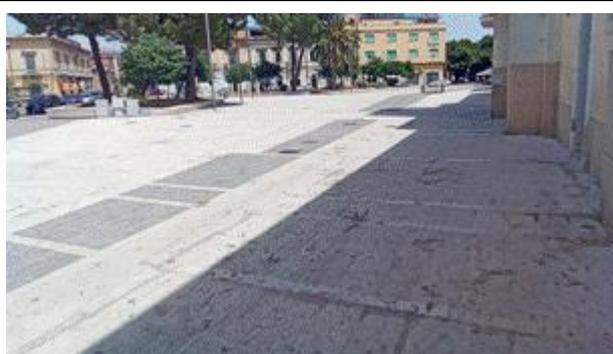
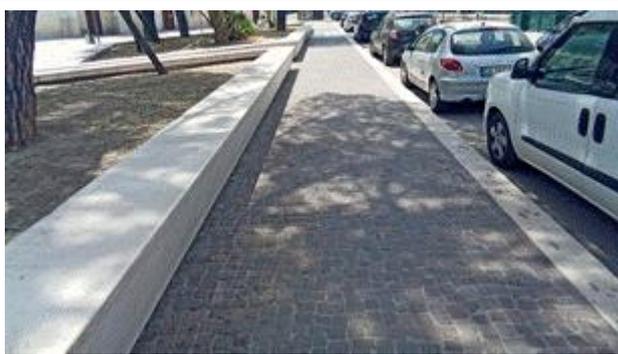
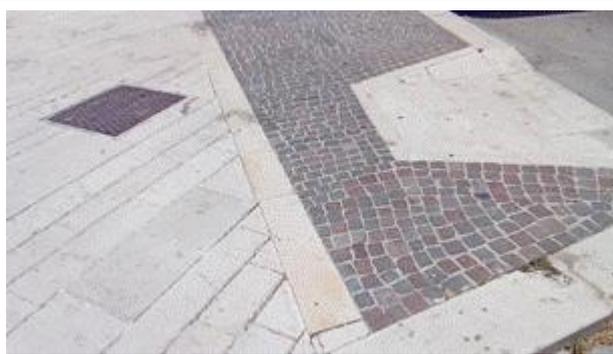
Rilievo fotografico (*estratto*)

1	Pavimentazione	Sì	No	Note
1.1	Il percorso pedonale è largo meno di 90 cm o presenta strozzature?		X	
1.2	La pendenza trasversale è superiore all'1%?		X

1.3	La superficie del percorso risulta sdruciolevole? La finitura del percorso risulta degradata e/o sconnessa?		X	
1.4	Ci sono elementi nel percorso che sporgono o si incavano dalla quota della pavimentazione?		X

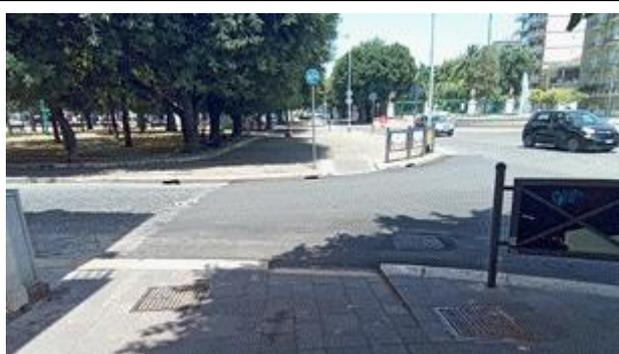
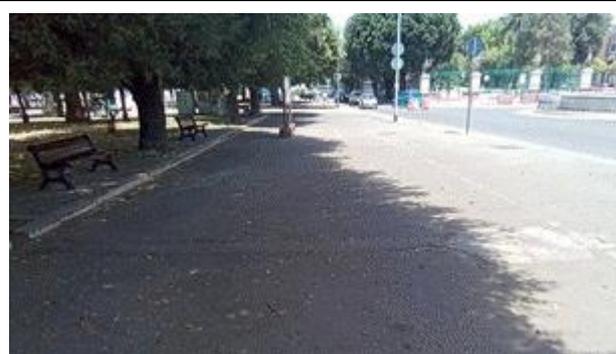
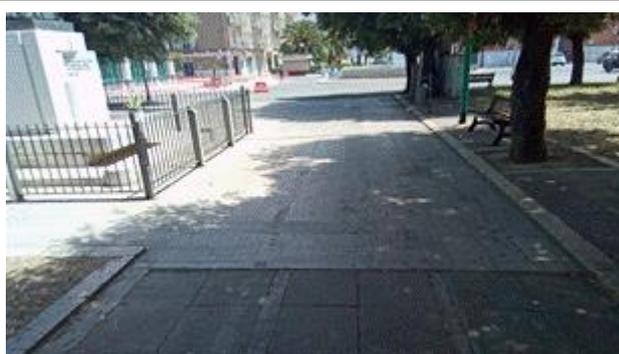
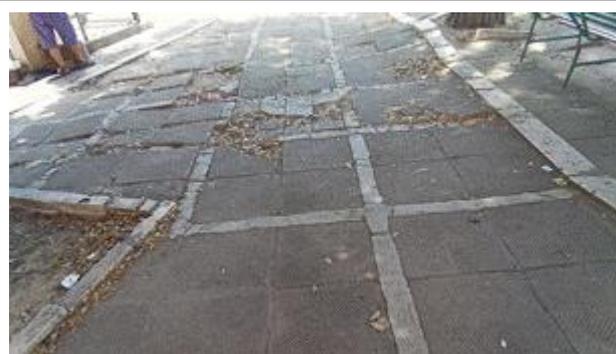
Rilievo fotografico (*estratto*)

1	Pavimentazione	Sì	No	Note
1.1	Il percorso pedonale è largo meno di 90 cm o presenta strozzature?	X		Lungo il marciapiedi su Corso A. Gramsci
1.2	La pendenza trasversale è superiore all'1%?	X		Su diversi tratti dei marciapiedi che circondano l'area

1.3	La superficie del percorso risulta sdruciolevole? La finitura del percorso risulta degradata e/o sconnessa?	X		Sia lungo i marciapiedi che circondano l'area che in alcuni tratti dei percorsi interni

1.4	Ci sono elementi nel percorso che sporgono o si incavano dalla quota della pavimentazione?	X		In particolare sui marciapiedi che circondano l'area (tombini)

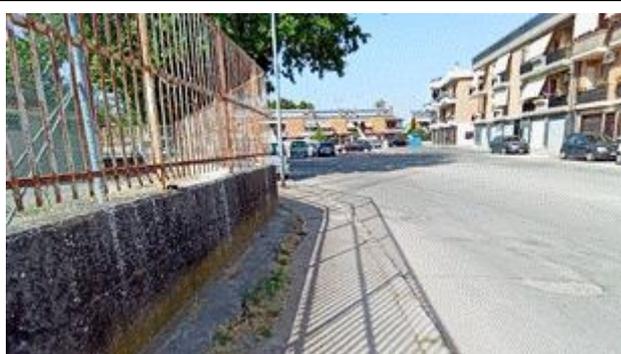
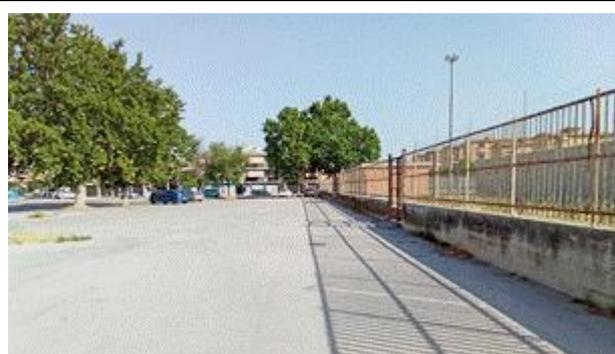
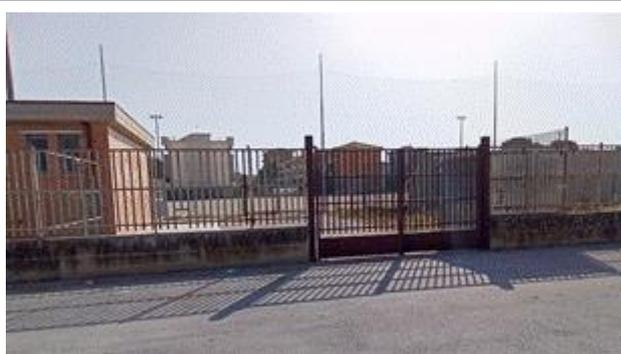
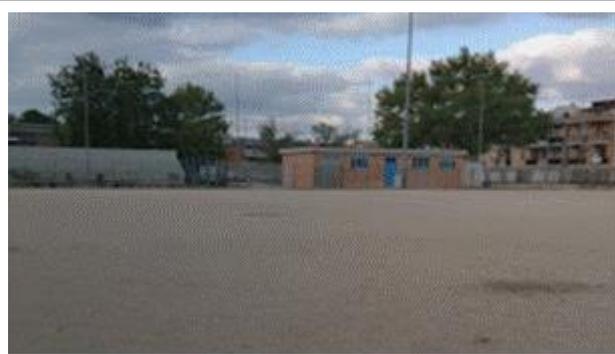
Rilievo fotografico (*estratto*)

1.3	La superficie del percorso risulta sdruciolevole? La finitura del percorso risulta degradata e/o sconnessa?	X		In particolare con riferimento ai marciapiedi su Via G. Rossa e per l'accesso alla tribuna

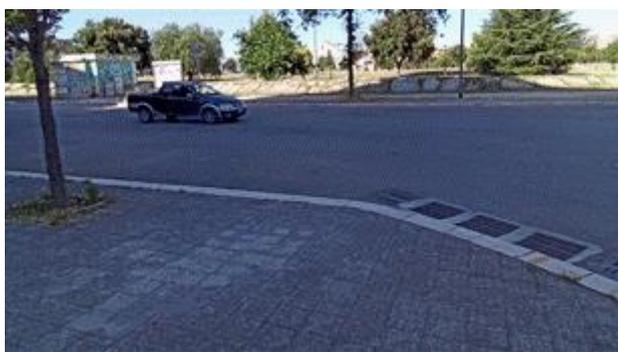
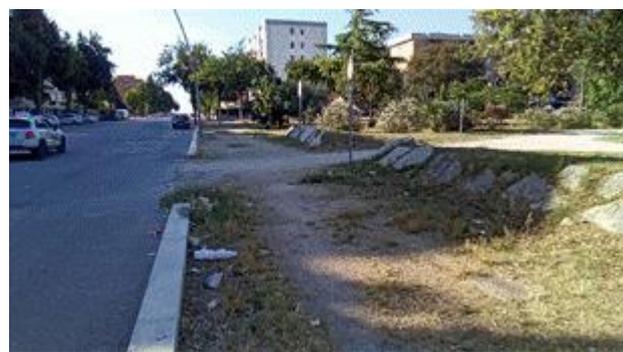
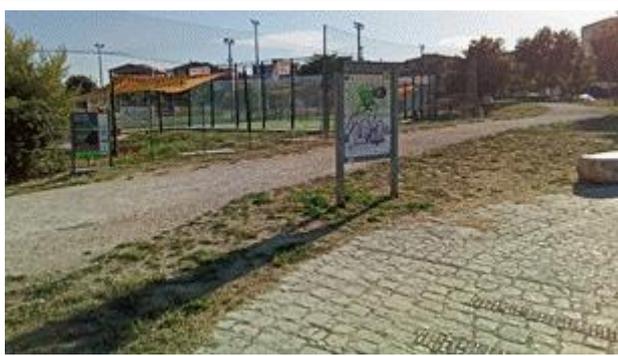
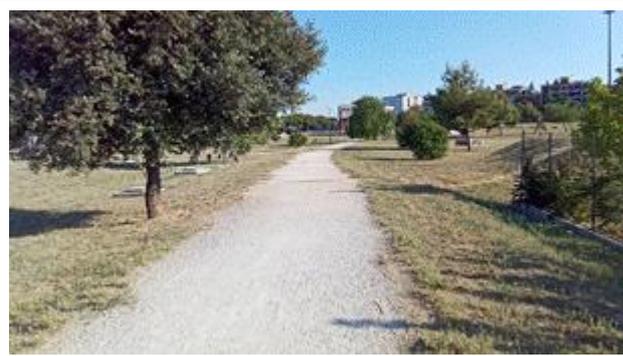
Rilievo fotografico (estratto)

1.3	La superficie del percorso risulta sdruciolevole? La finitura del percorso risulta degradata e/o sconnessa?	X		Assenti i marciapiedi su via G. Gentile e in buona parte di Via G. Guareschi. Da adeguare i percorsi interni. Il marciapiede sul lato opposto dell'area su Via Martiri di Cefalonia si presenta degradato
